鴨川沿岸の状況写真

2003.11.15 踏査

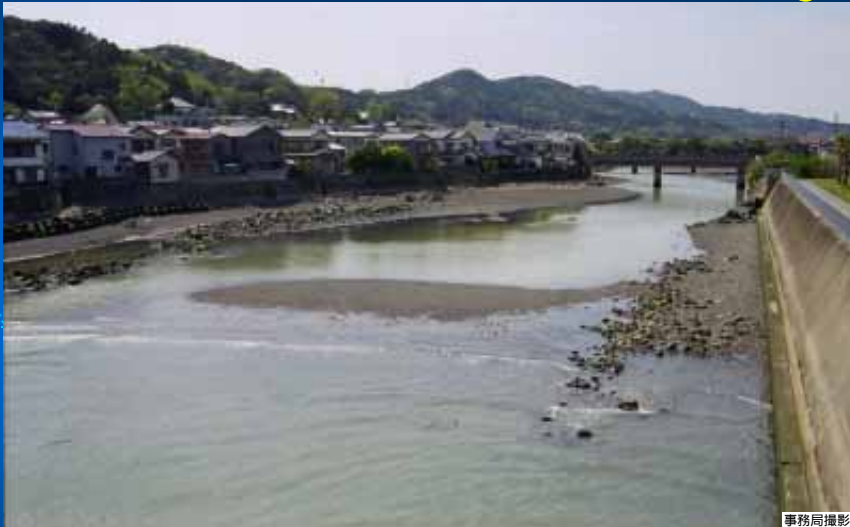
写真-6 加茂川河口付近:上流から供給された砂礫の砂州が見られる河床
(2003年4月19日撮影)

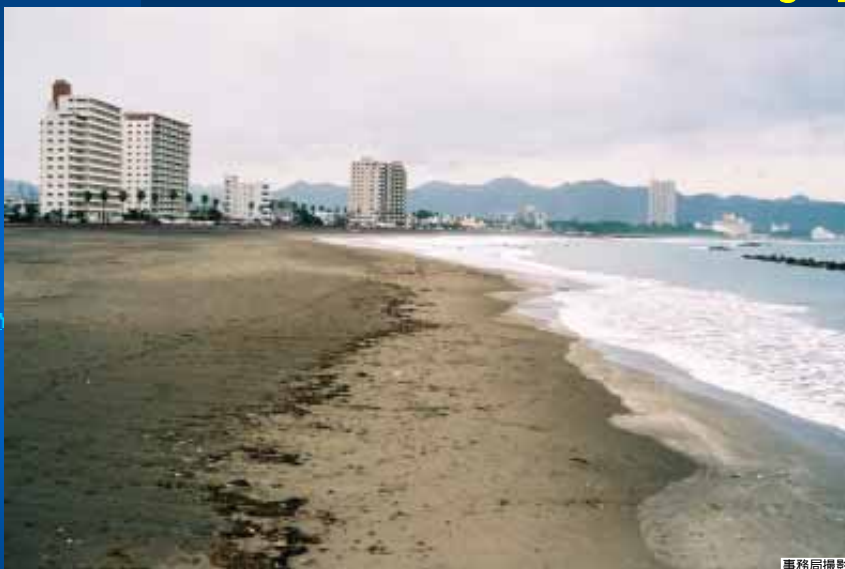
写真 - 11 前原海岸南端：鴨川漁港防波堤と離岸堤の遮蔽域に形成された広大な砂浜

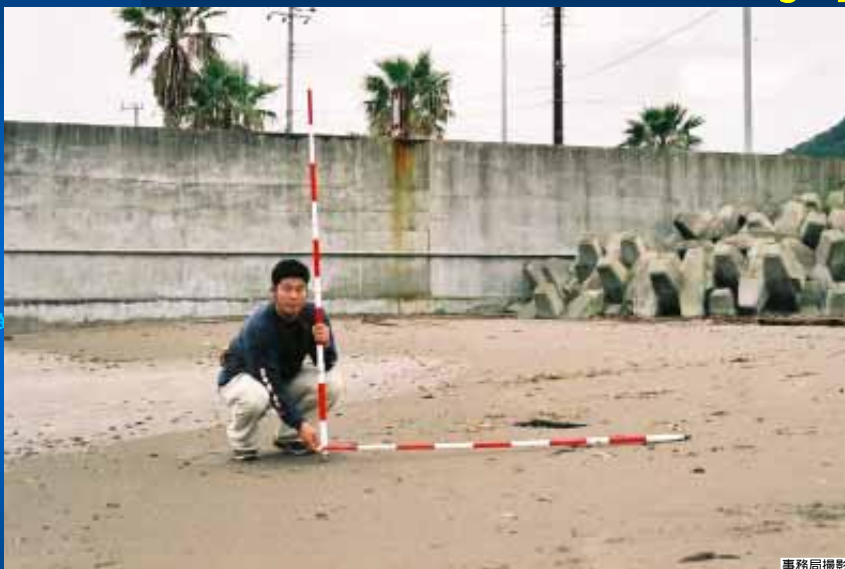
写真 - 13 同上: 鴨川漁港防波堤隣接部の海浜: 細粒砂から成る非常に緩勾配の前浜 (バーム高の低い平坦な浜)

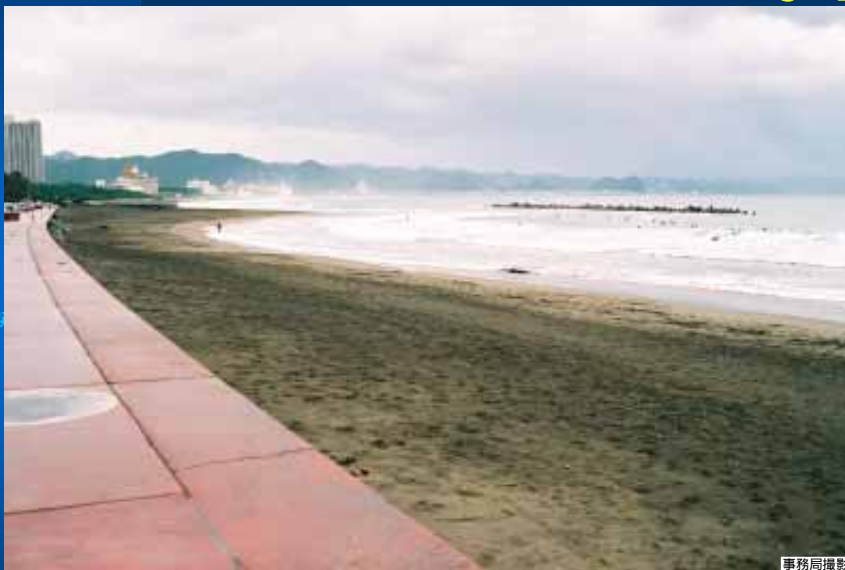
写真 - 14 南側から3基目の離岸堤背後で沖に張り出した汀線(舌状砂州)を望む
2004/3/7

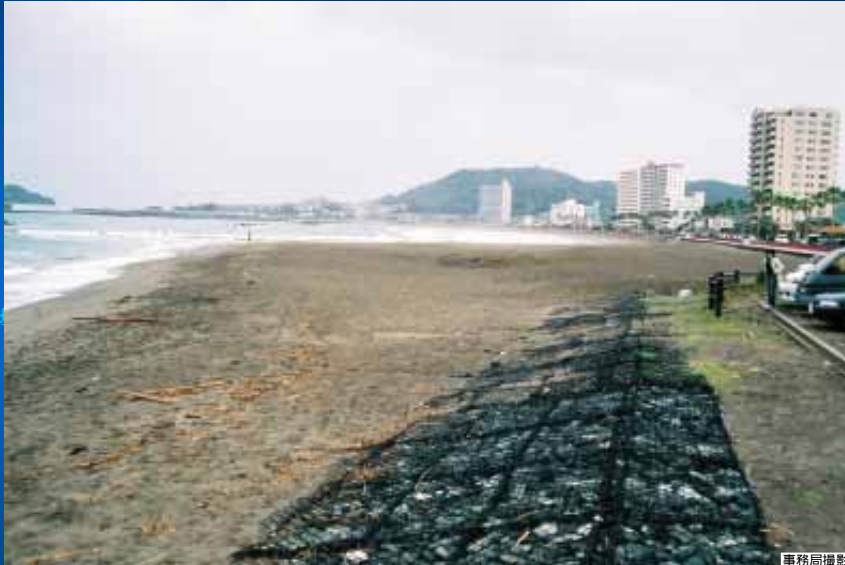
写真-16 南側から3基目の離岸堤背後の堆砂により沖に張り出した舌状砂州
2004/3/7 17

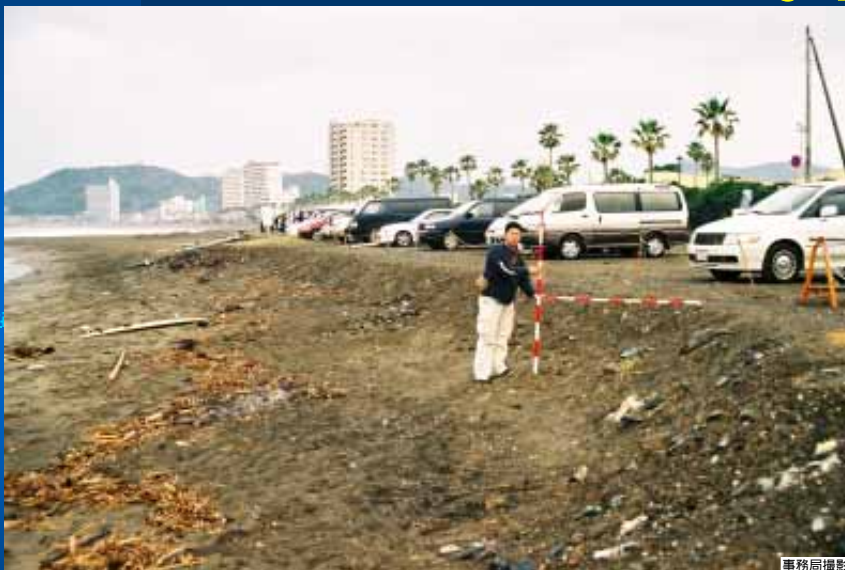
写真 - 18 待崎川河口右岸導流堤の右岸隣接部の後浜から前出して
造成された駐車場前で見られた浜崖侵食

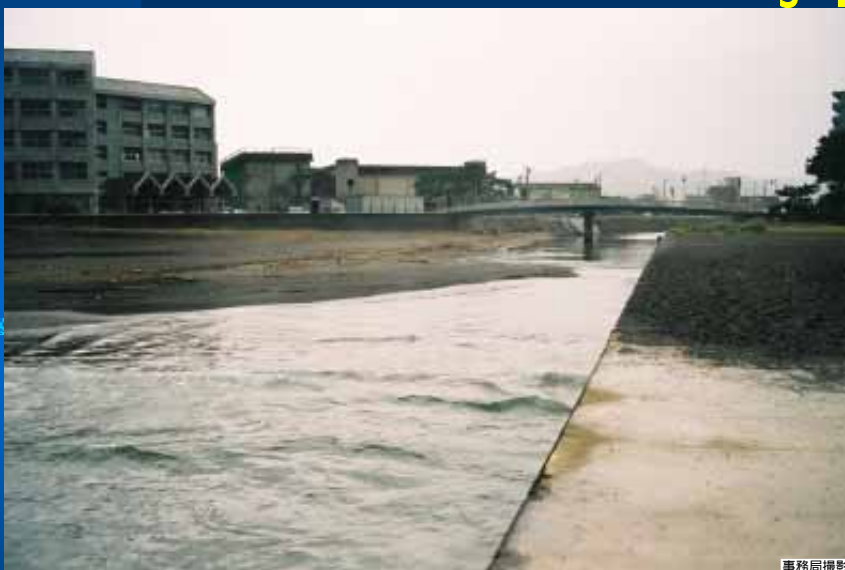
写真 - 19 待崎川河口から上流を望む：海浜の砂礫が波で押し込まれて
河道右岸に堆積してきた砂州

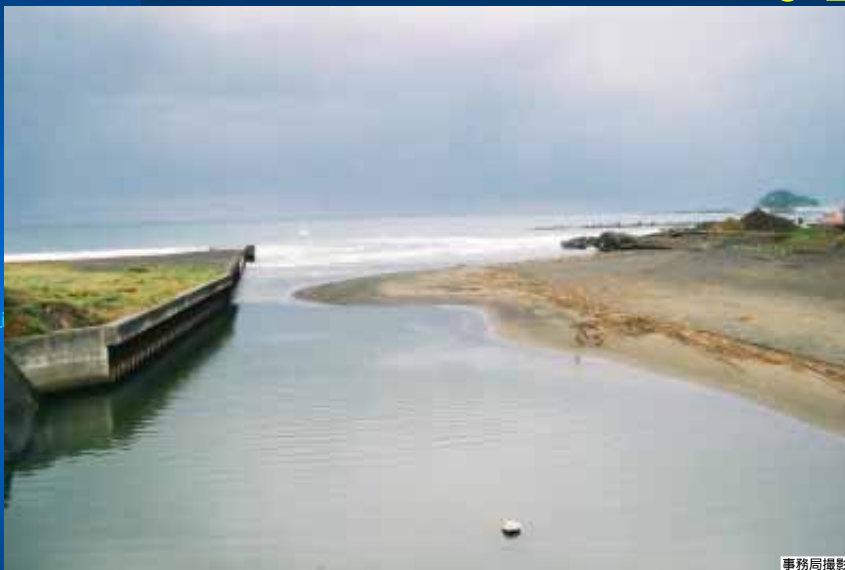
写真-20 待崎川河口の導流堤内側の右岸から左岸に向けて伸びた砂州
2004/3/7

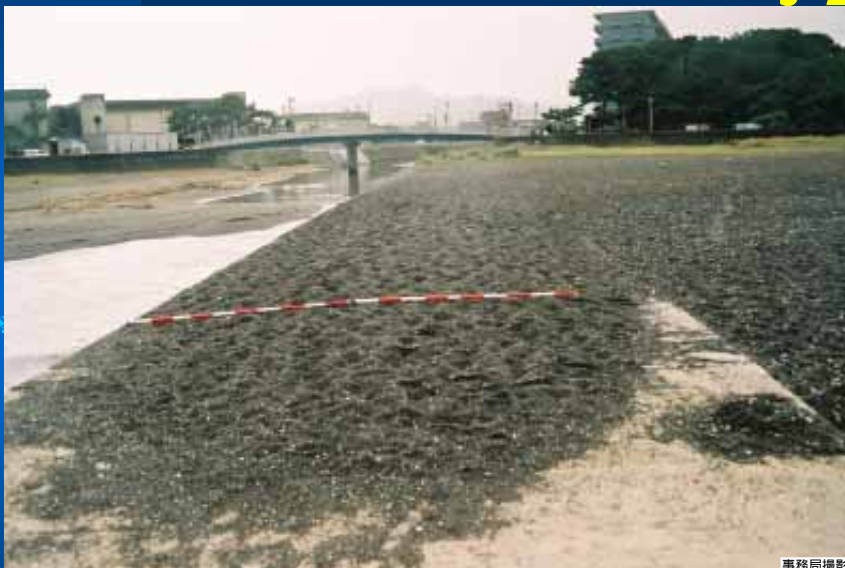
写真-21 待崎川河口左岸導流堤:波によって左岸の海岸から打ち上げられた
砂礫が導流堤天端上を乗り越えて河道に流入した痕跡
2004/3/7

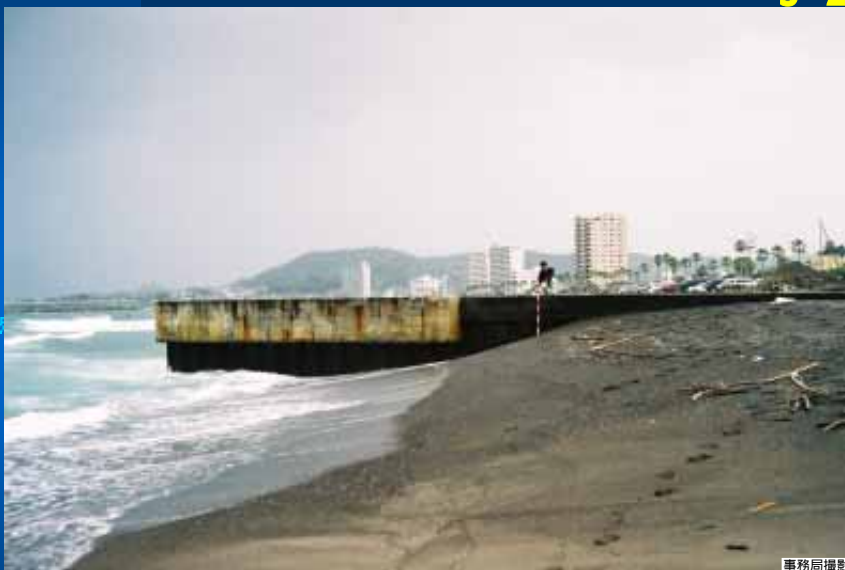
写真-22 待崎川河口左岸導流堤を北側から望む: 粒径の粗い砂礫が混じる急勾配の前浜(比高の高いバーム)

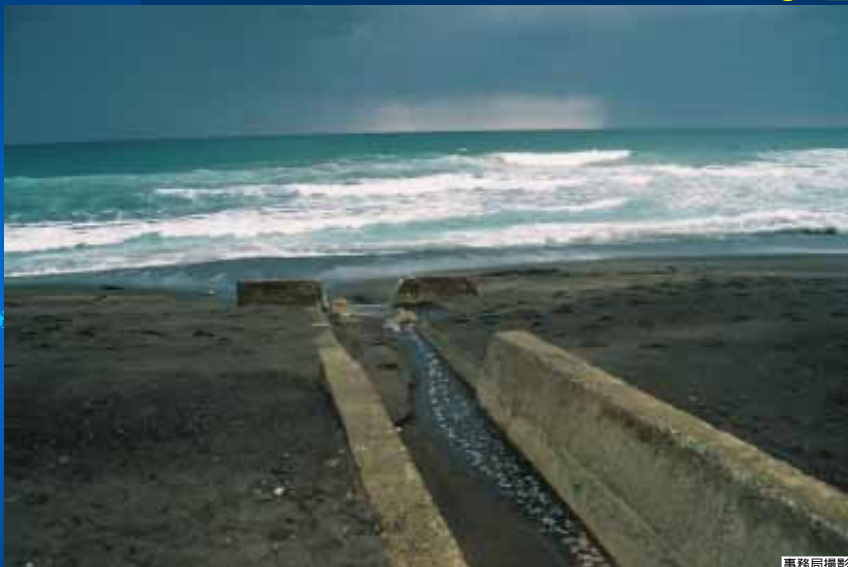
写真-25 待崎川河口～鴨川シーワールド間で見られた堆砂によって埋没した排水路

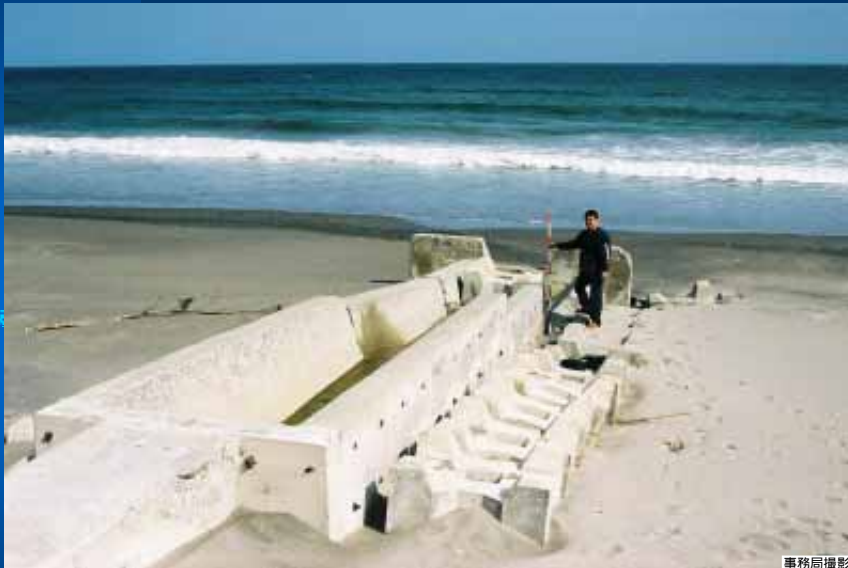
写真-26 同上:7カ月前(2003年4月19日撮影)には埋没してなかった同じ排水路
2004/3/7

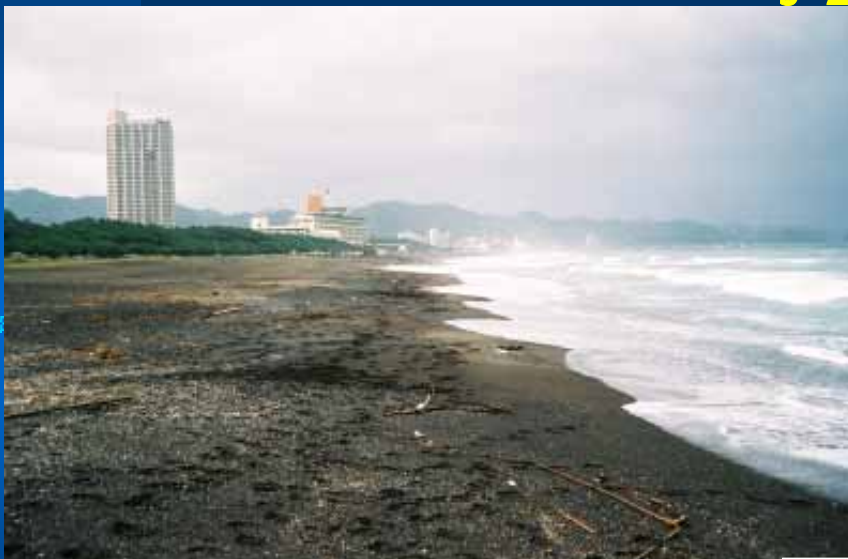
写真-27 鴨川シーワールドに向かって沖に張り出す護岸法線と狭まる浜幅
2004/3/7

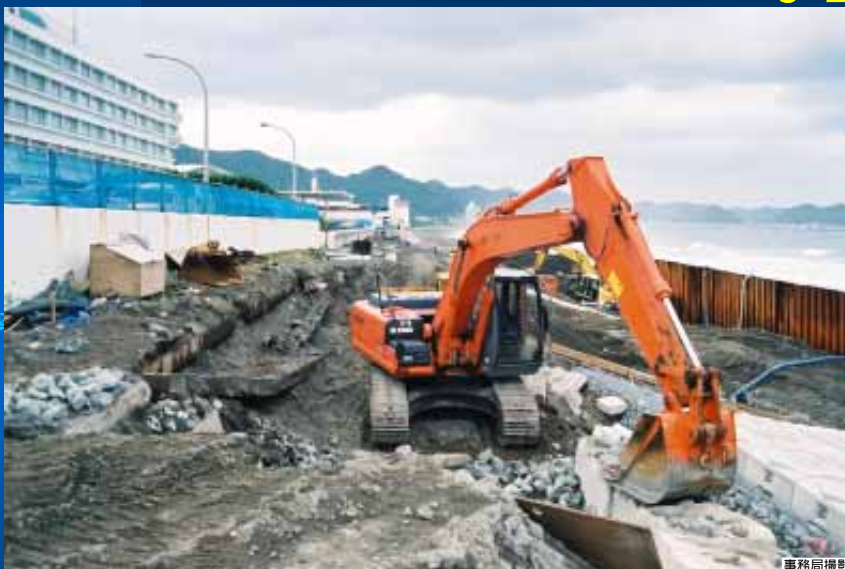
写真-29 鴨川シーワールド前の波によって破壊された護岸の災害復旧工事現場

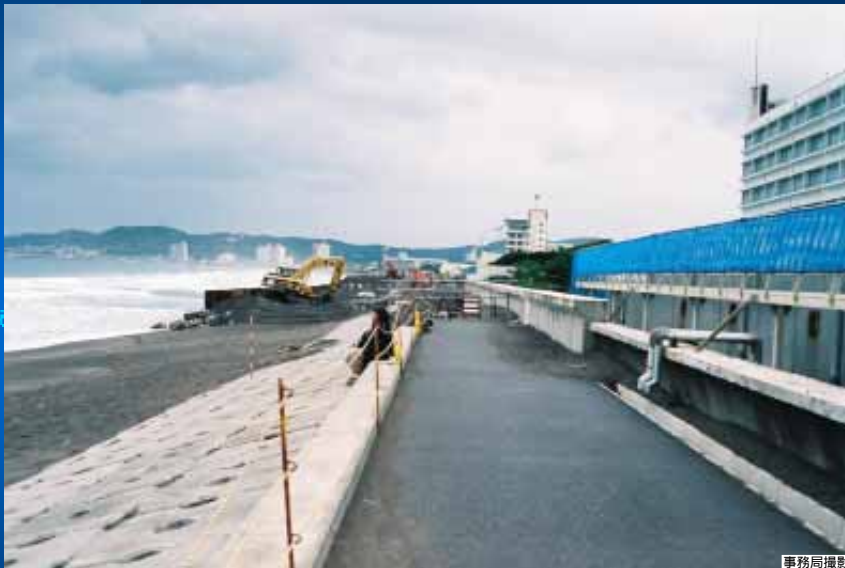
写真 - 30 同上:災害復旧工事区間の北側端部

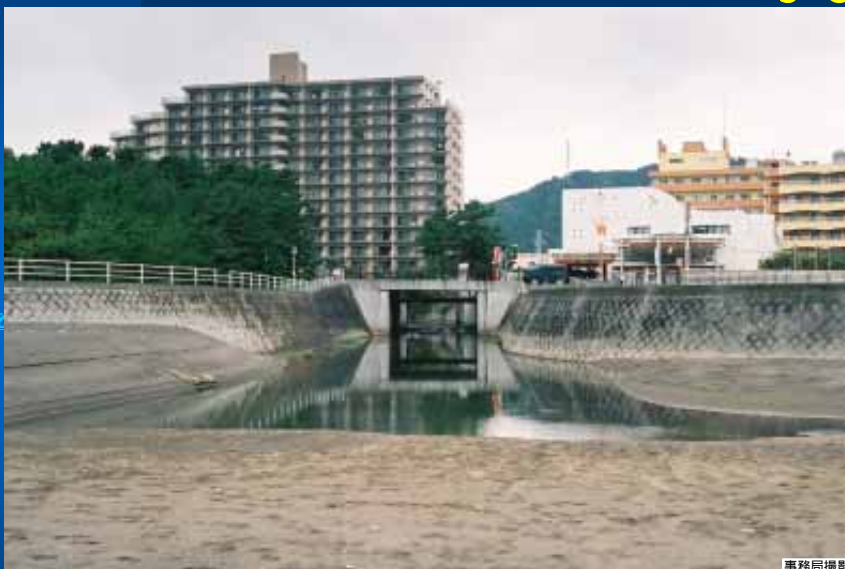
写真-35 夜長川河口:波によって押し込まれた土砂が堆積して
前面が閉塞した河口

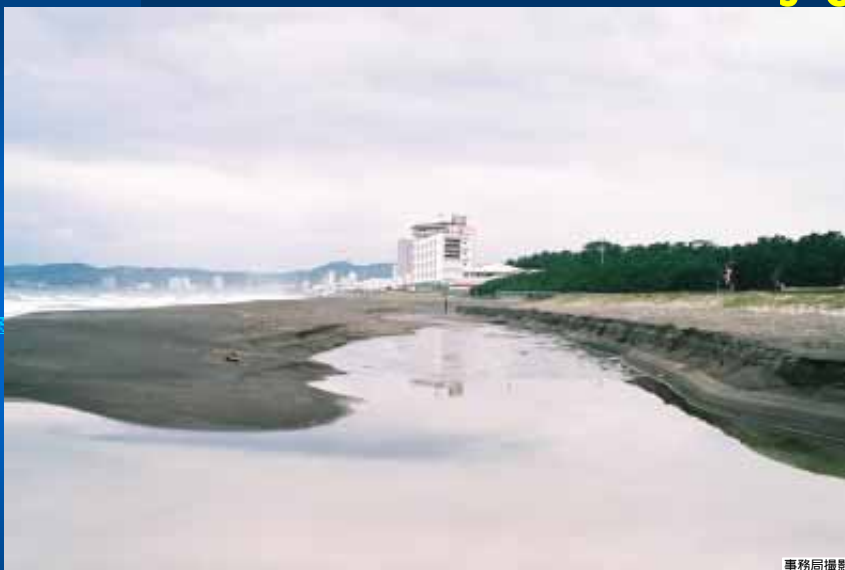
写真 - 36 同上:河口砂州背後を北側に約200m蛇行した後、海岸に流入する
河道(河道左岸には河川流による河岸侵食による浜崖が続く)

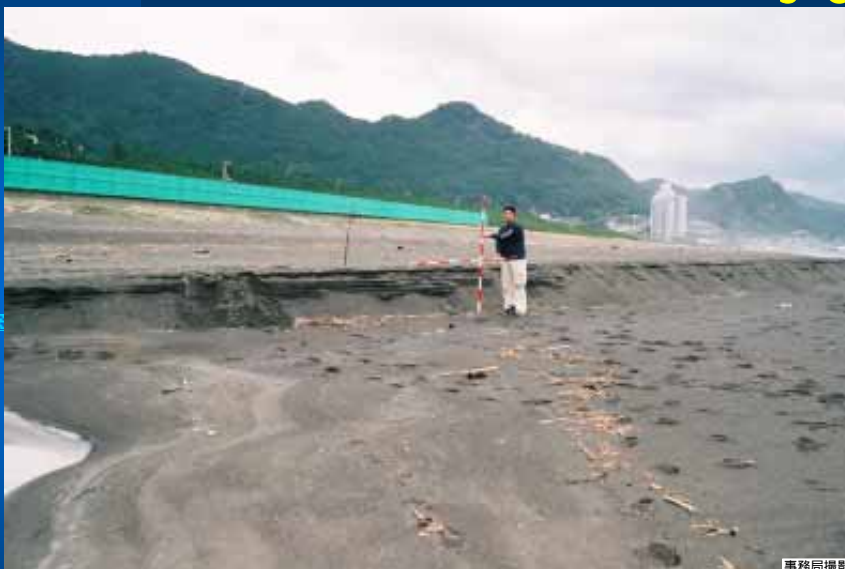
写真-38 同上:河川流の出口の左岸に見られた河岸侵食

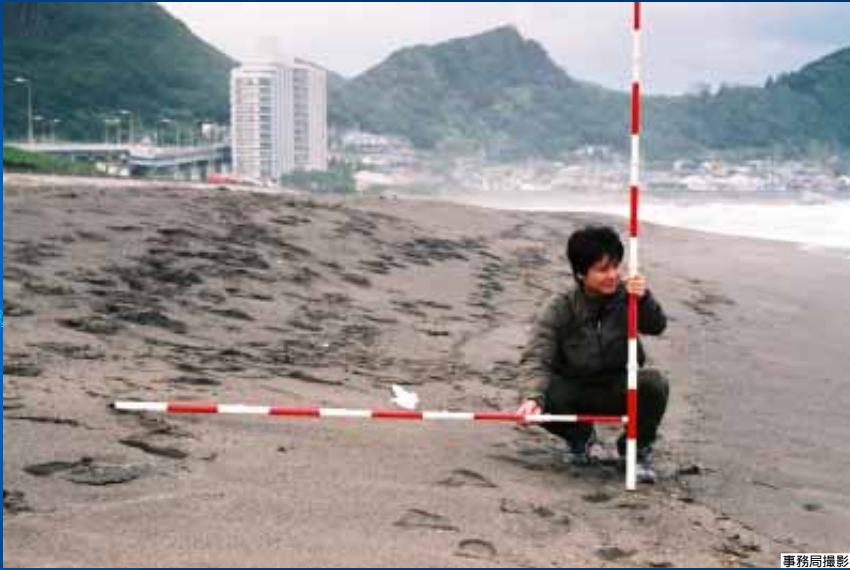
写真-40 同上:粗粒砂から成る急勾配の前浜と波の打ち上げで堆積してできた標高の高いバーム

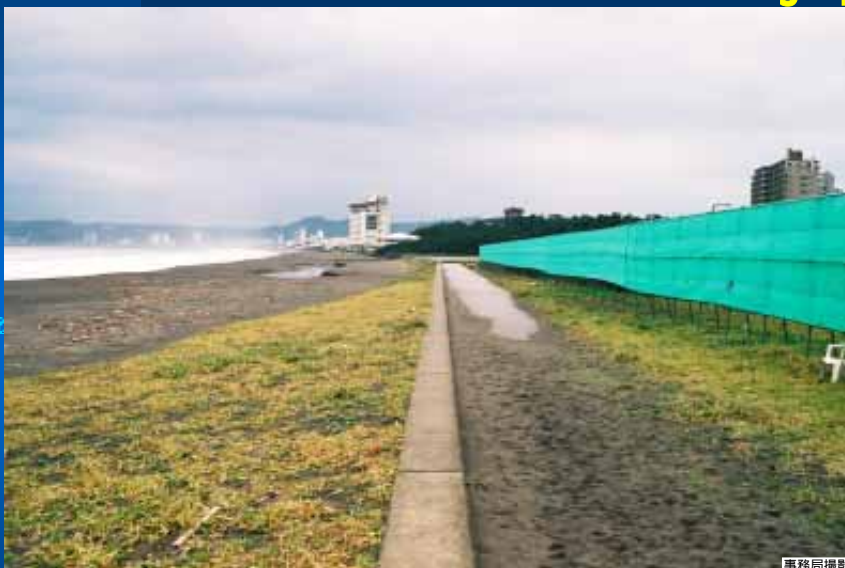
写真 - 42 北端部付近の海岸：飛砂防止ネットの張られた護岸背後と護岸天端上の飛砂の堆積

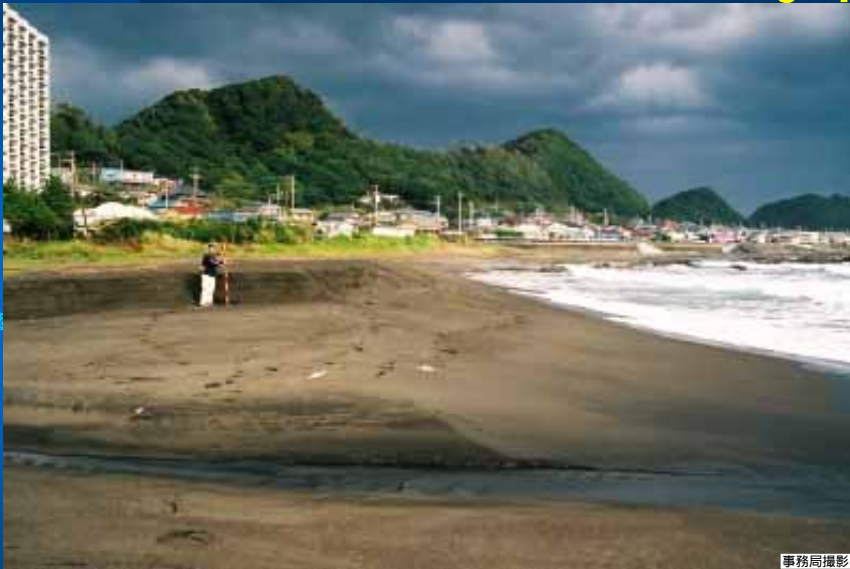
写真 - 45 海岸北端の小河川の河口:右岸 左岸に伸びた河口砂州と
左岸で見られた河岸侵食

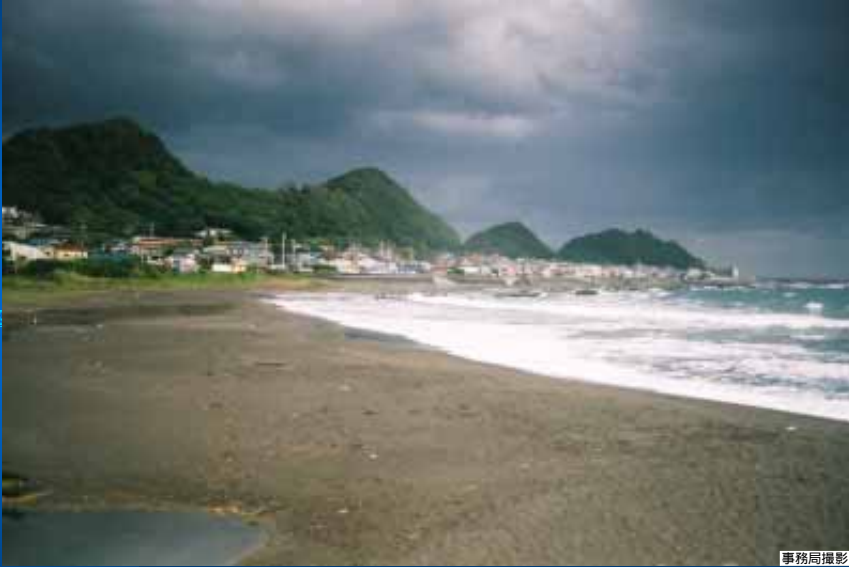
写真 - 46 同上: 波の打ち上げによる堆砂によってバームが形成され閉塞が進む
河口 (前方は海岸北端部を仕切る葛ヶ崎の岩礁海岸と浜荻漁港)
