鴨川沿岸の 現状について

1. 「海岸づくり会議」の主旨①

2. 鴨川沿岸の概要

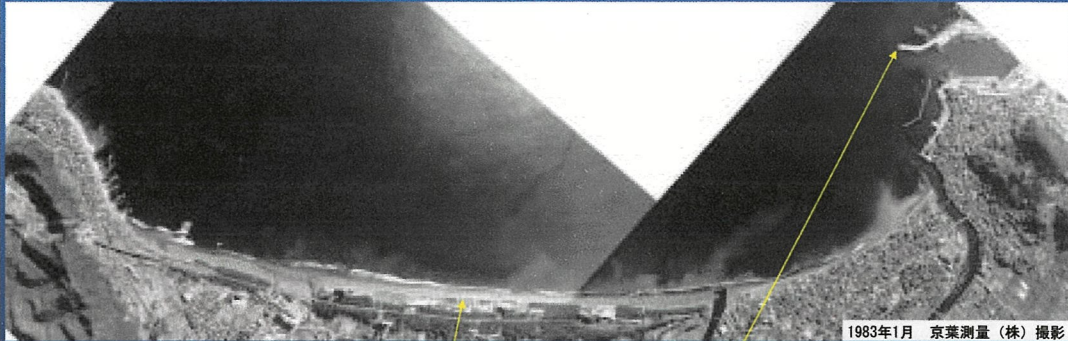
1983年(昭和58年:約20年前)

鴨川シーワールド

漁港航路防波場の延長

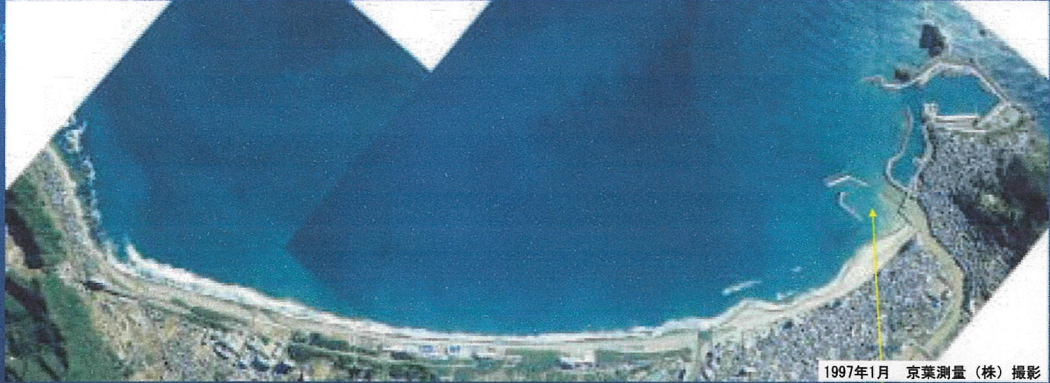
1997年(平成9年:約6年前)

鴨川フィッシャーナの新設が進む
