東条海岸の越波対策（案）

近年の越波災害

越波対策案

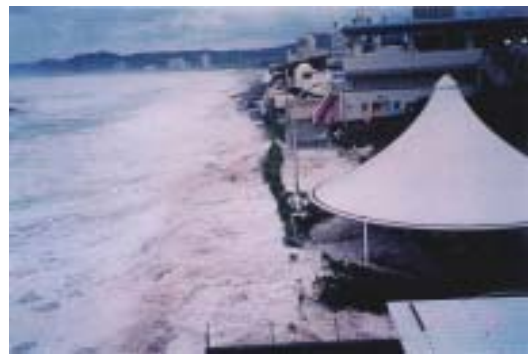
写真-1 背後民間施設への浸水状況(平成9年撮影)

東条海岸では、近年、台風時の異常潮位と高波浪により越波災害が頻発しています。平成9年の台風時には、鴨川シーワールドホテルから鴨川ロイヤルホテルの区間において、背後民間施設への越波・越流による浸水被害（写真-1） 護岸被覆ブロックの飛散や砂の吸出しによる管理用通路の陥没（写真-2）等の被災を受けました。また、平成14年の台風時には、鴨川グランドホテルから鴨川シーワールドホテルの区間では、堤体の沈下や被覆ブロックの飛散、管理用通路の陥没等（写真-3、4）が発生したほか、鴨川ロイヤルホテルにおいては施設内への越波水塊の飛込みにより大規模な浸水被害を受けています。

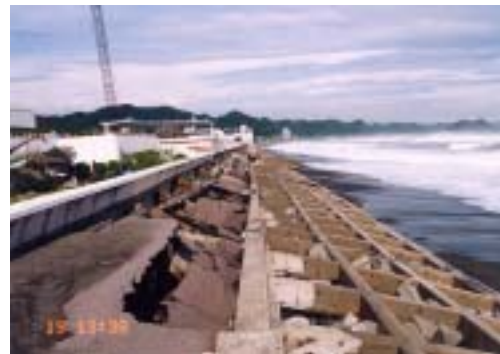
写真-2 護岸および管理用通路の被災状況(平成9年撮影)

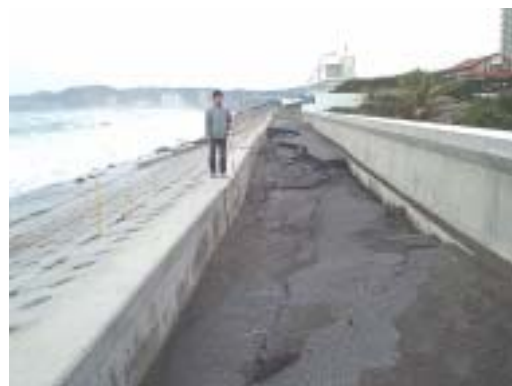
写真-3 管理用通路の陥没(平成14年撮影)

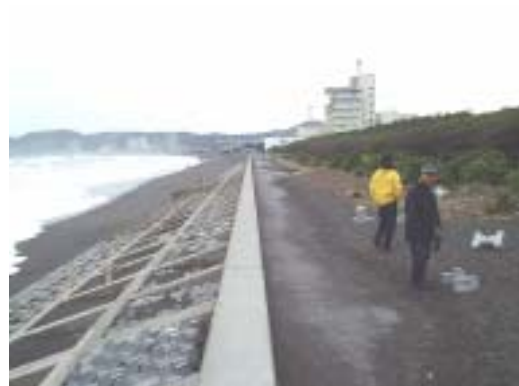
写真-4 護岸被覆ブロックの飛散状況(平成14年撮影)
