3. 昔の海岸は. . . <写真で見る鴨川>

5. 海岸の現状<環境面>①

7. 海岸の現状<防災面>①

8. 海浜変形のしくみ

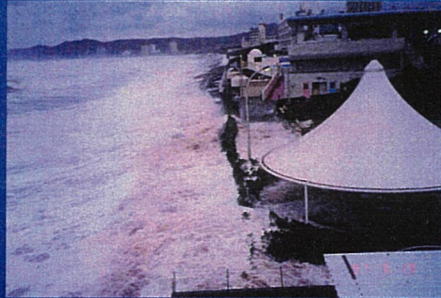
●越波の写真

1997(平成9)年9月 災害

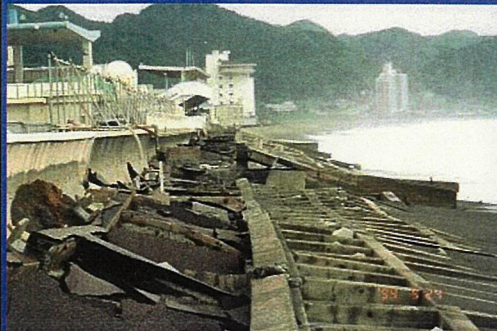
1997(平成9)年9月 台風による護岸倒壊

(被災直後の状態)

シーワールドホテルの前で撮影

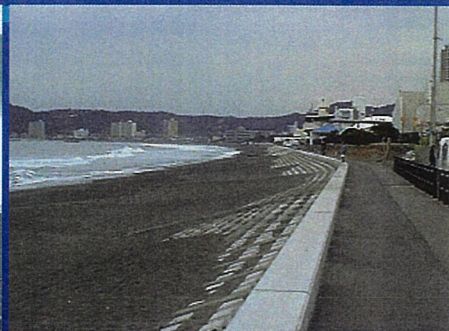
(普段の風景)

シーワールド駐車場前で撮影

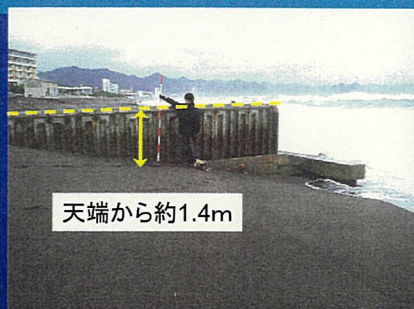
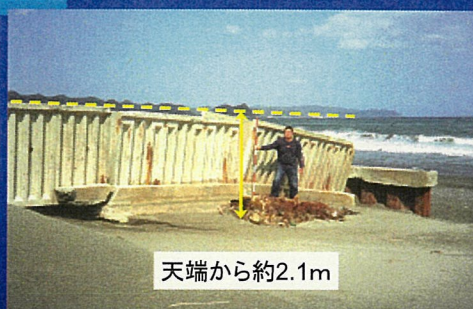
鴨川土木前:排水工先端部の沈下

2002年11月24日

2003年4月19日

(半年で約70cm地盤が低下)
