# 令和元年度鴨川市文化財保護審議会

## 県指定有形文化財「大山寺不動堂 附棟札1枚」の文化財調査について（報告）

- 日時 令和元年6月18日 10時30分～13時30分
- 調査対象 県指定有形文化財（建造物） 大山寺不動堂 附棟札（享和二年在銘）
- 立会者 県文化財審議委員・金出ミチル、県文化財課職員2名  
金本住職、NPO法人大山寺の修復を考える会、地元総代、他  
市文化財審議員・渡辺、市生涯学習課・石川、高橋

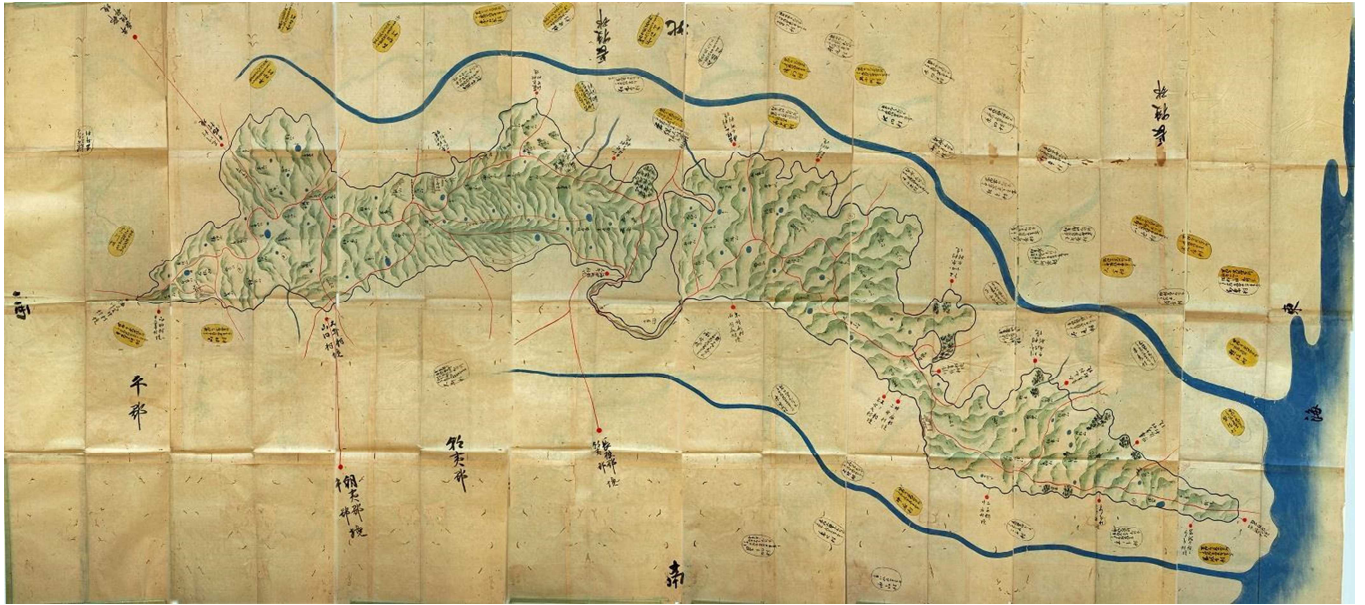
「房州峯岡山野絵図」

イ. 牧の範囲内には、高低や形状など様々な山（丘）が描かれ、その多くに呼称が記されている。

ロ. 牧の境界線上には、隣接する村々（野付村）の境となる地点が赤い点で示されている。

ハ. 野馬の水呑み場となる場所が、大小様々な青色の円形で58ヶ所示されている。

ニ. 野馬を捕獲するための施設「馬捕り場」が西牧・東牧にそれぞれ1ヶ所ずつ設けられている。

ホ. 周囲の村から牧へ入る経路及び牧の範囲内の道筋が赤色の線で記されている。

ヘ. 牧の範囲内から流れ出る小川や沢が青色の線で記されている。

ト. 牧の維持と管理のための労役を担う周囲54ヶ村の村名と石高、支配する領主名・代官名が、私領・公領の色分けとともに、楕円形の中に記されている。

チ. 嶺岡牧の北に加茂川、南に曾呂川が記されている。

縦1220×横2735mm

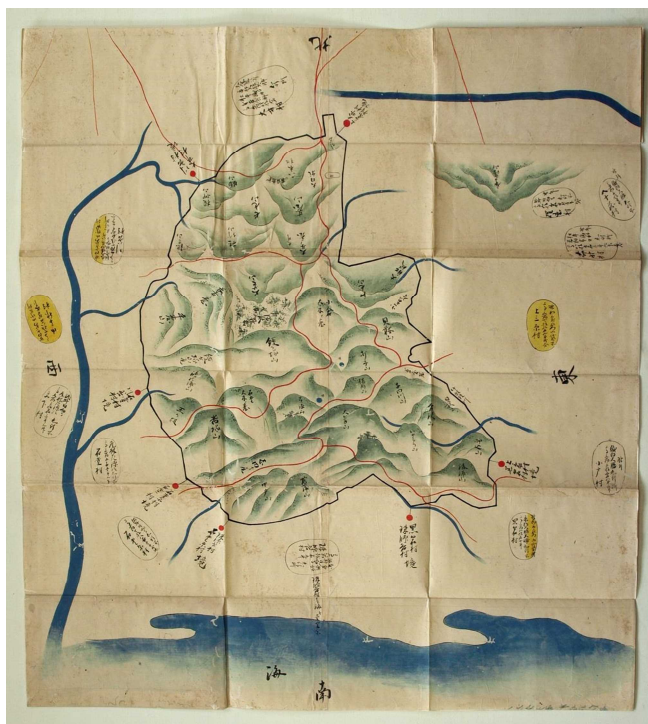
「房州朝夷郡柱木野絵図」

イ. 牧の範囲内には、高低や形状など様々な山（丘）が描かれ、その多くに呼称が記されている。

ロ. 牧の境界線上には、隣接する村々（野付村）の境となる地点が赤い点で示されている。

ハ. 周囲の村から牧へ入る経路及び牧の範囲内の道筋が赤色の線で記されている。

ニ. 牧の範囲内から流れ出る小川や沢が青色の線で記されている。

ホ. 牧の維持と管理のための労役を担う周囲13ヶ村の村名と石高が支配する領主名・代官名が、私領・公領の色分けとともに、楕円形の中に記されている。

ヘ. 野馬を捕獲するための施設「馬捕り場」の位置は記されていない。

ト. 野馬の水呑み場としては、2ヶ所が示されている。

チ. 牧の東北に曾呂川が、西に丸山川が記されている。

リ. 曾呂川の南に、独立峰として「鷹鶴山」（高鶴山）が描かれている。

縦895×横813mm

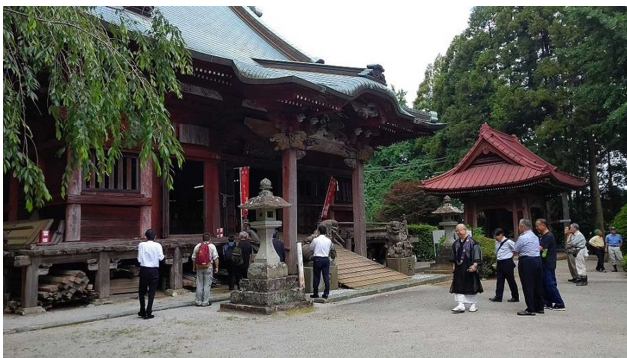
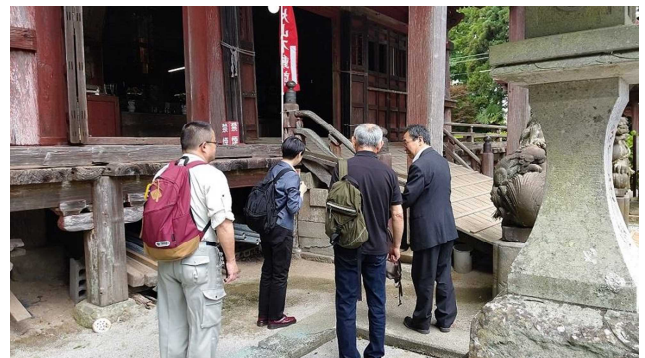
- 全体が傾き、やや沈んでいるが、全体の大きさと経過年数から考えれば大きな傾き、沈みではない。建てられている地盤はよい。
- 屋根は銅板の前は茅葺ということだが、その前は、屋根の構造から柿葺（こけらぶき、代表的な板葺の手法）だった可能性がある。

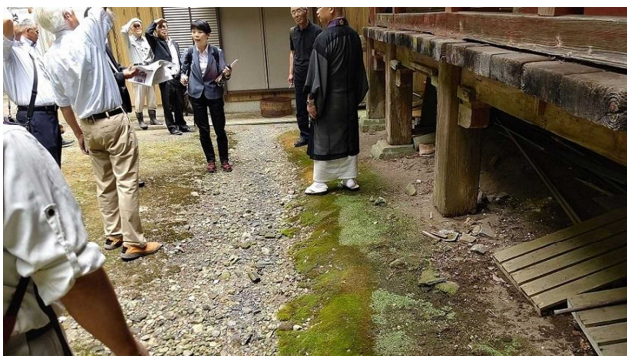
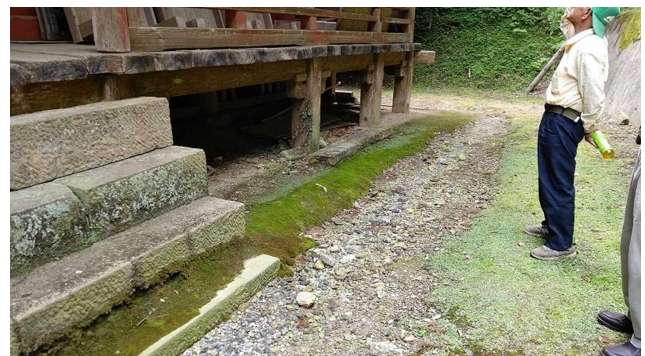
- 軒下は保管しているものをどける必要がある。風通しをよくしないと、湿気がたまる。
- ・保管場所を用意する必要があり後回しになっている。
  - ・シロアリがいるのは確認している。→ ○シロアリがいるのなら駆除はすぐに
- 雨が落ちる部分から内側にコケがあるのは、排水がうまくいっていないせいで湿気がたまるから。
- 土台廻りは、礎石が半分隠れるほどの土盛をして、屋根から落ちた水が内側に流れないようにすること。また埋まっている礎石は掘り出して、木に土からの湿気が移らないようにする。

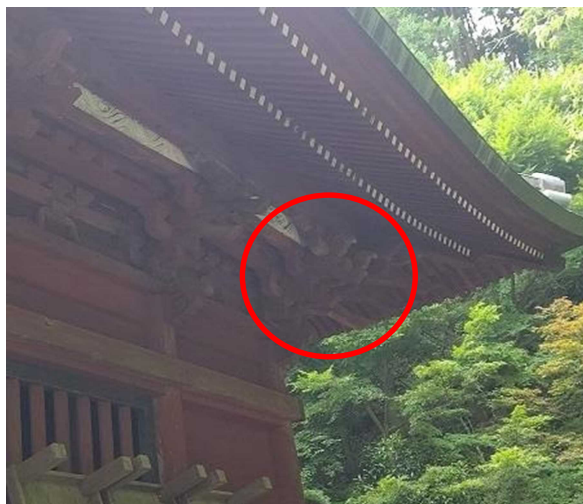
- 北側の組木がゆがみ、飛び出ている。雨漏りの原因と思われる。
  - ・北側の斜面にあった杉が倒れて屋根にあたったことがある。
- 歪みが生じている北側の内部では、梁が外れる、又は折れている。
  - ・補助を受け修理し、支えるための応急処置をした。また長狭町時代にも修理をしている
- 修復計画を立てる時に確認調査は必要となる
  - ・史料を確認して情報を再度集める。
- 状態としては、北側の梁の破損とそれに伴う雨漏りが大きな課題。周囲の高欄も傷んでいるが、化粧の部分なので後回しでよい。

組物の外へのゆがみ

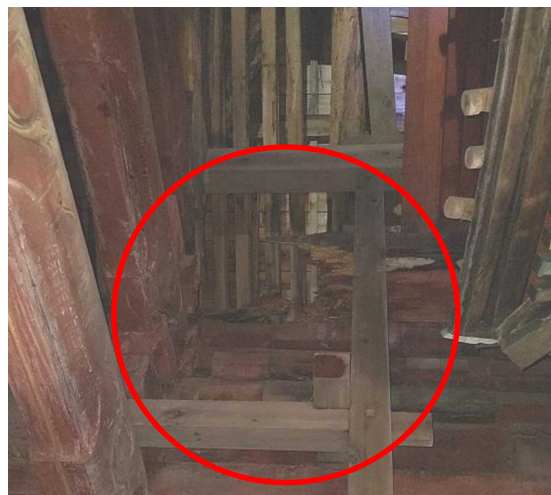
梁の破損

※修復時に新しい柱などで補強

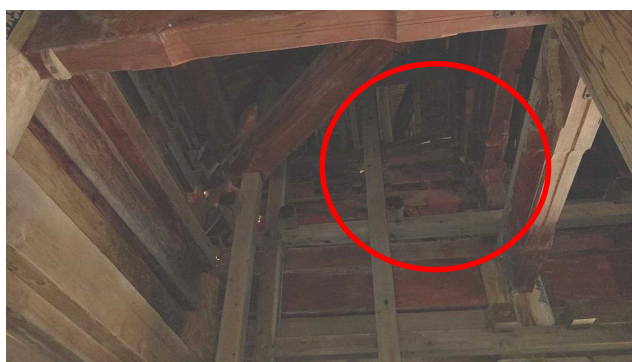
梁のゆがみ（外側）

※修復時に新しい柱などで補強

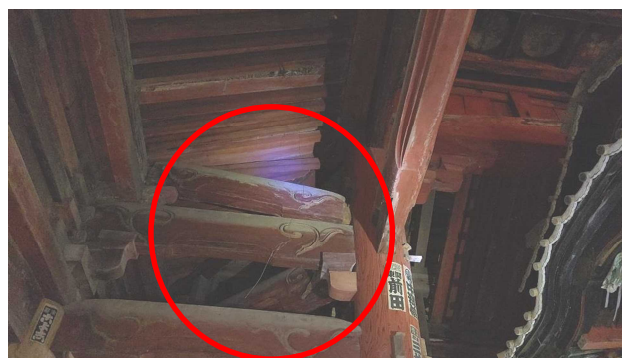
梁の破損（内側）
