< 「第6回 鴨川沿岸海岸づくり会議」の概要 >

1. 会議の概要

日時、場所	2007年2月11日(土曜日) 鴨川市役所 4階会議室(13:00~16:45)
会議の趣旨	<p>漁業や観光、レジャー、市民の憩いの場として貴重な海岸線を、侵食などから守り、ふるさとの自然を将来に残してゆくため、鴨川沿岸(前原海岸・東条海岸)の保全と有効活用をテーマに、市民の方々に海岸利用に関する情報提供を頂くとともに、海岸・漁港の課題と方策をご紹介しながら、市民の方々との課題の解決に向けた意見交換を行っています。</p> <p>6回目の今回は、主に、前回会議で議題となった加茂川の土砂活用に関連して、その後の堆積状況と浚渫の実施、侵食箇所への養浜の結果報告、また、同じく前回会議において基本合意が得られた越波対策案「嵩上げ工」の具体的な検討断面等の説明を行い、専門家を交えて参加者の方々との意見・情報交換を行いました。</p>
会議の内容	<p>第5回 鴨川沿岸海岸づくり会議 (参加 約30名)</p> <ul style="list-style-type: none"> ・ 会議の趣旨説明, 参加者紹介 ・ 第5回会議の概要報告 (事務局より説明) ・ 加茂川河口の閉塞 (鴨川整備事務所より説明) ・ 亀塚と防災の今昔 (専門家より説明) ・ 情報提供 (上田氏より説明) ・ 越波対策案と加茂川の土砂活用 (事務局より説明) ・ 意見・情報交換 <p>< これまでの会議内容 ></p> <p>第1回会議(2003年11月16日(日曜日))</p> <ul style="list-style-type: none"> ・ 現在の海岸の状況を視察 (専門家より説明) ・ 沿岸の変遷について (専門家より説明) ・ 意見、情報交換 <p>第2回会議(2004年3月7日(日曜日))</p> <ul style="list-style-type: none"> ・ 沿岸の環境、利用について (海岸利用者からの情報提供) ・ 沿岸の越波や被害の状況について (専門家より説明) ・ 漁港の現状と課題について (専門家より説明) ・ 鴨川沿岸の変遷について (専門家より説明) ・ 意見、情報交換 <p>第3回会議(2004年7月25日(土曜日))</p> <ul style="list-style-type: none"> ・ 森住氏による過去の前原海岸の写真提供 (事務局より説明) ・ 東条海岸の沿岸生態系 (専門家より説明) ・ 海岸・漁港の課題と方策について (専門家より説明) ・ 鴨川漁港前原地区の波除堤整備について (南部漁港事務所より説明) ・ 意見、情報交換 <p>第4回会議(2004年11月27日(土曜日))</p> <ul style="list-style-type: n

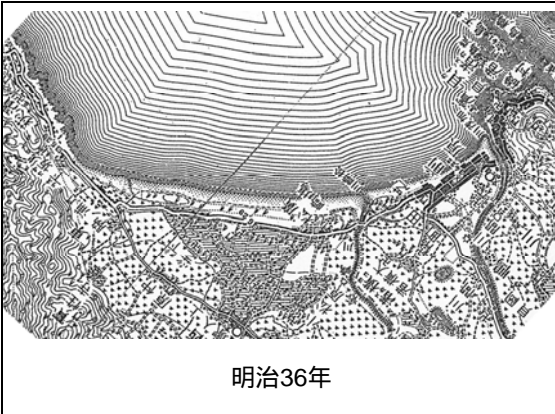
<p data-bbox="516 611 617 638">明治36年</p>	<p data-bbox="964 268 1389 296">〔地形図に見る亀塚付近の変遷：清野氏〕</p> <p data-bbox="964 300 1495 447">「亀塚」は昔の街道が通る橋の際にあって、待崎川の右岸側。ここから集落の方に入っていくところは、非常に人の往来が激しかったと思うが、待崎川の河口の辺というのは、災害とか波が上がるとかがあった場所ではないかと思われる。</p> <p data-bbox="964 478 1495 867">昔の方がつくっている道というのは、まあまあ安全なところまで橋をかけて横切っているが、それよりも海側というのはときどき川が暴れるとか、砂州が右左に揺れるとか何かそういうことがあったようで、亀塚付近はやはり防災上気をつけなければならない場所と思われる。また、一連の古い地図を順番に眺めてみると、やはり人間がどんどん海の方に出ているというのがわかる。これから鴨川の海岸や地域を考えると、昔から集落があるところというのはもう何百年も安定しているところだが、新しく道路をつくってきたところというのは、どうしてもときどき波をかぶったり浸水するというような強い力が働いてしまう場所だと思う。</p>

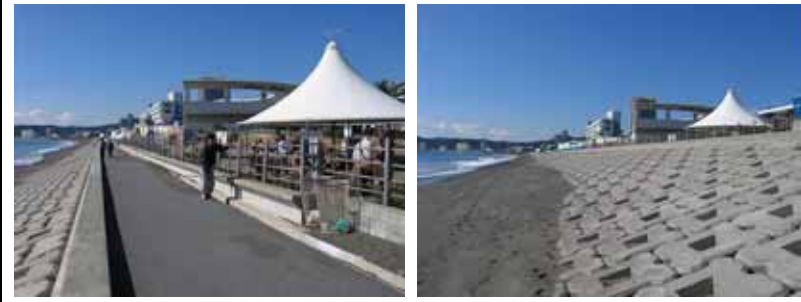
シーワールドテント前(左): 護岸の高さは50 cm。ここはいつも水が入る場所。
同付近前浜(右): このようなスロープ(緩傾斜護岸)があると、波がスーッとほとんどエネルギーを失うことなく飛び込むので、鉛直の壁の場合よりも水が飛び込みやすい。

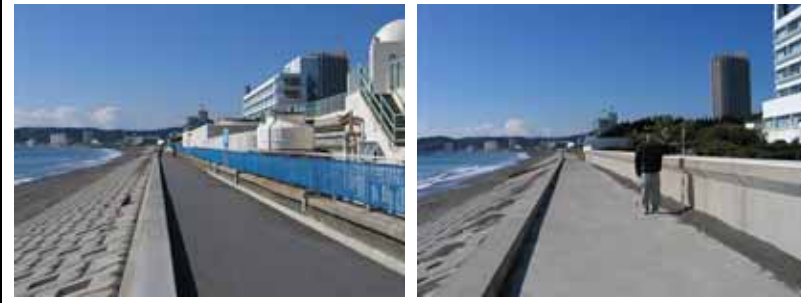
シーワールド設備前(左): フェンス下あたりが錆びて赤茶けている。シーワールドの設備の中でこの辺が一番老朽化が激しいと思う。
シーワールドホテル前(右): 1 m20 の衝立の下に砂があるのは、風で飛んできた砂が壁でカットされたもの。

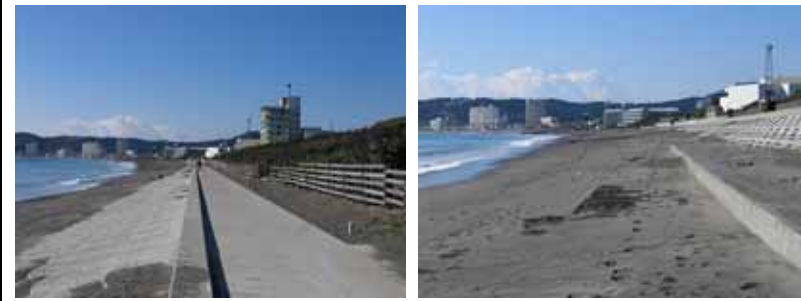
保安林前(左): これは階段状としてはステップ状で比較的下りやすい。問題はやはり前浜が非常に狭いこと。
同地点前浜(右): 基礎の蛇籠が砂がなくなって露出している。

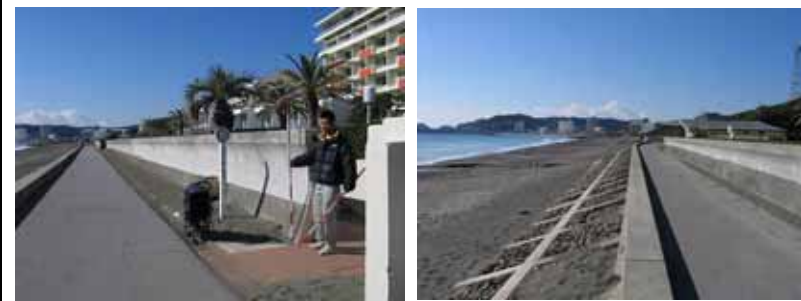
グランドホテル前(左): 1 m70 の衝立がある。
同地点護岸(右): 1970 年頃につくった非常に古い護岸が出てきている。

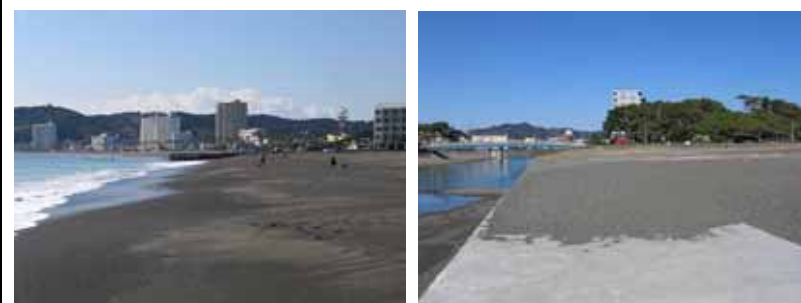
保安林前前浜(左): このあたりの砂はふえたようにも見える。
待崎川左岸導流堤(右): 砂利が大量に打ち上がっている。波は間違いなくここまで来ていたことが分かる。

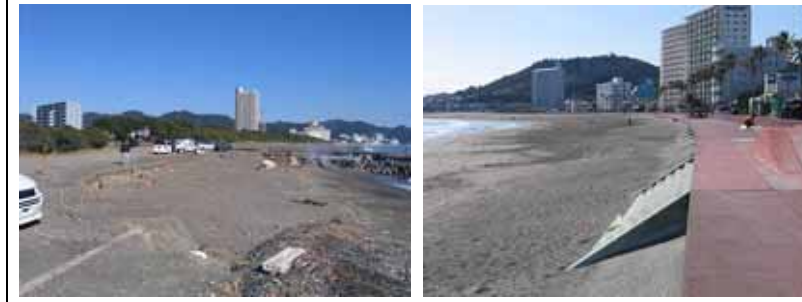
待崎川右岸駐車場(左): ポール前の大体 70 cm下のところには元の砂浜があって、その上に土砂を入れて上にさらに別の土砂を入れて駐車場にしていたが元に戻っていた。
前原海岸階段付近(右): 急な階段でステップの幅が狭い。ここから先は細かい砂が全部離岸堤の後ろにたまっている。

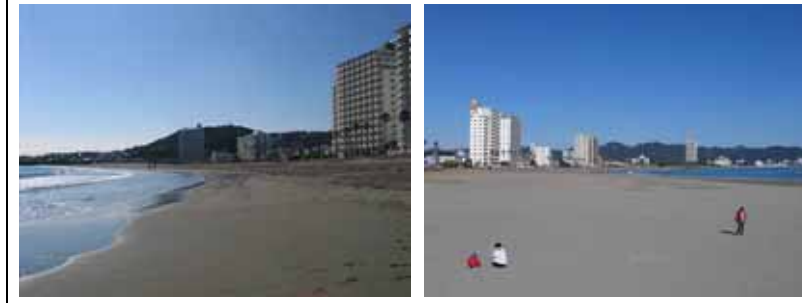
前原海岸中央部(左): 東条と比べるとすごく細かい砂がたまっているのがわかる。この細かい砂は東条海岸の沖あたりから来たもの。
前原海岸端部(右): ものすごい広々とした浜。ここから見るとシーワールドの前にとにかく狭い。それが両脇、特に南側に向かって広がっているというのが一目でわかる状況。

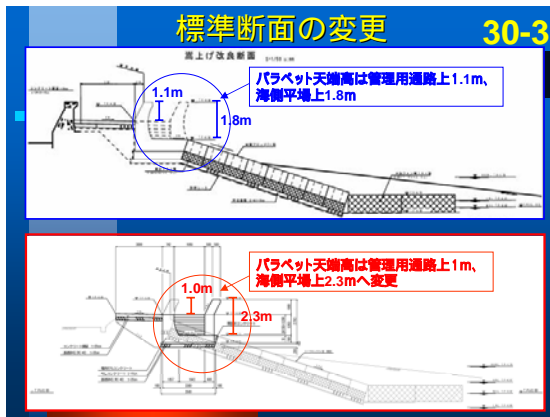
解説中のスライド	説明
	<p>〔東条海岸の状況〕 平成9年のときにシーワールドに波が飛び込んだ状態。ここは今も護岸が低い状態なので、同じような時化が来ればこうなってしまう可能性はある。</p>
	<p>〔護岸改良のイメージ〕 御当地の場合、波の打ち上げ高等は T.P.約 6 m で、平均的な海面上の高さで 6 m ぐらいの高さの護岸が必要になる。今現在の後ろの管理用通路が大体 5 m から 20 cm ぐらい下がっているところにあるがその前に約 1 m10 cm ぐらいの壁があって、前面はさらに壁高は高いですが、この壁が直立に立っていることで波を防ごうということで提案し、前回これを前向きに進めることで御了解をいただいた。</p>

〔改良護岸の断面図〕
上の図は前回御提案した図。今の天端上の歩道を若干嵩上げて前に1mの壁をつくる。前面はさらにちょっと高くして2.3mの直立の壁ができて、そこがL型になる。
