鴨川漁港の現状

本港泊地の状況②

本港泊地の台風時の静穏度

鴨川漁港の課題

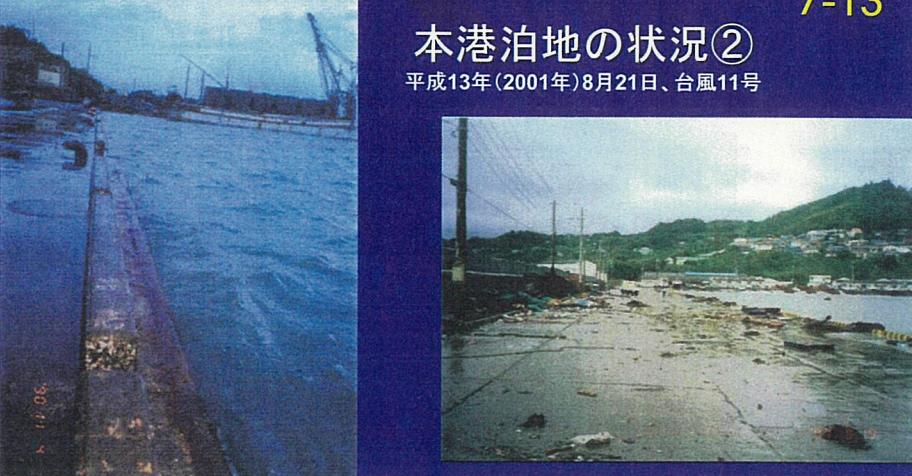
7-13

平成13年(2001年)8月21日、台風11号

波が岸壁へ打ちあがる
↓
船が留められない

ゴミが岸壁へ打ちあがる
↓
用地が使用できない

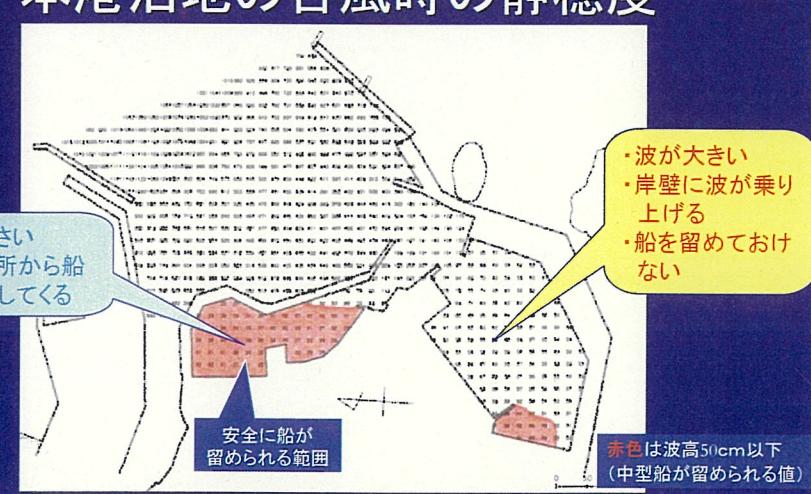
7-14

・波が小さい
・他の場所から船
が避難してくる

・波が大きい
・岸壁に波が乗り
上げる
・船を留めておけ
ない

安全に船が
留められる範囲

赤色は波高50cm以下
(中型船が留められる値)

台風時に本港岸壁に船を留められない
↓
波が小さい場所へ避難しなければならない

②本港地区の波高を下げたい

(効果)・岸壁に船を留められる
・岸壁にゴミが打ちあがらない

(対策) 今後の課題
